DEKRA Automotive Solutions

Détails véhicule					
VIN	ZFAEFAC49 NX064990	Marque	FIAT	Date d'entretien	-
Immatriculation	GE-143-SD	Modèle	NOUVELLE 500 ICONE BERLINE 42 KWH 2021	Odomètre d'entretien	-
Date d'immatriculation	16/02/2022	Année	2022	Couleur	VERNICE - MINERAL GR
Odometre	12 760 km	Cylindrée	-	Capitonnage	TISSU SEAQUAL ANTHRA
Carburant	Electricité	Carrosserie	Inconnu	Date du prochain Contrôle Technique	-
Sièges	-	Transmission	Manuelle	CO2	0
Portes	-	Vitesses	4

Date d'évaluation	08/11/2023	Parc	VATRY MOSOLF

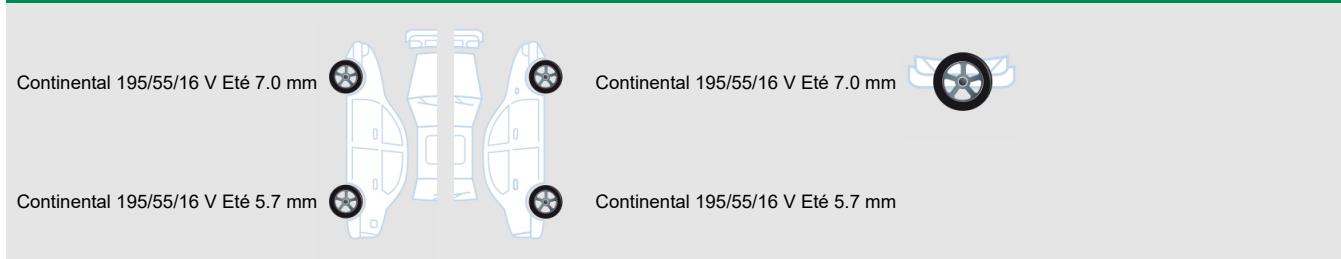
Pneumatiques

PneuAVG Continental 195/55/16 V 7.0 Mm
PneuARD Continental 195/55/16 V 5.7 Mm
PneuARG Continental 195/55/16 V 5.7 Mm
PneuAVD Continental 195/55/16 V 7.0 Mm
