# Peugeot

3008 BLUEHDI 130 EAT8 S&S ALLURE

VIN: VF3MCYHZUNSO60637

<b>Lieu de l'inspection</b> HERTZ LYON	<b>Date de l'inspection</b> 25/02/2025	<b>Date de validation de l'inspection</b> 26/02/2025
---	---	---

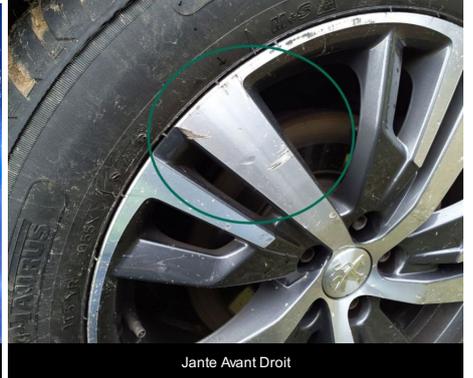
Jante Avant Droit

Élément	Position	Domage	Correction
Double de clé	-	Manquant	Acceptable (pour mémoire)
Jante Matériau : Alliage aluminium / Diamètre Jante/Pneu : 18	Avant Droit	Rayure	Réparation

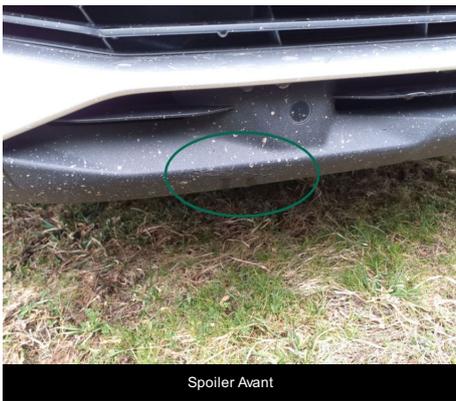
Spoiler	Avant	Rayure	Peinture

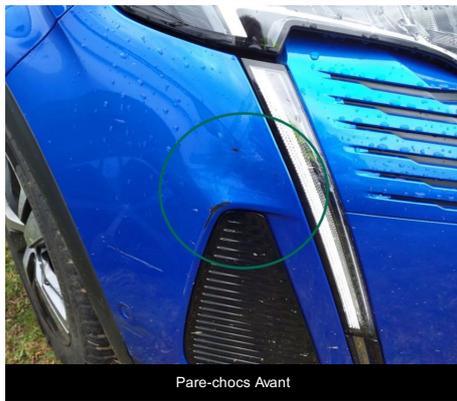
Pare-chocs	Avant	Rayure	Peinture

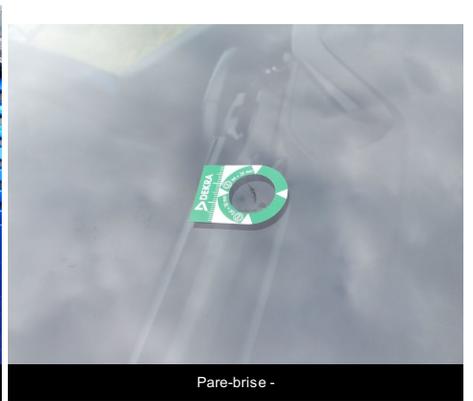
Pare-brise	-	Eclat	Acceptable (pour mémoire)

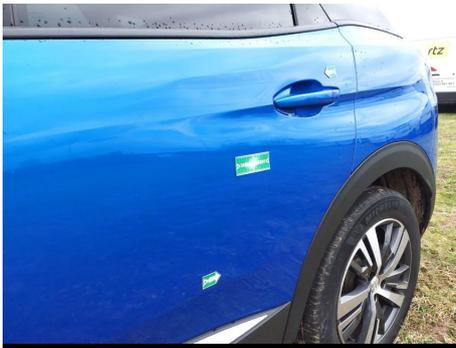
Porte	Arrière Gauche	Enfoncement	Réparation

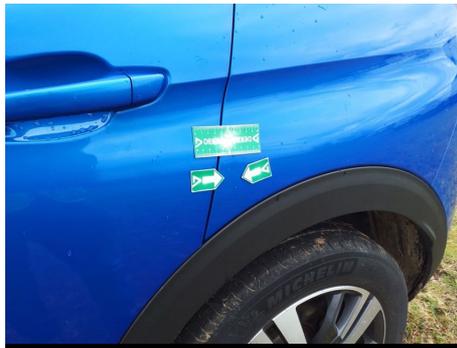
Aile	Arrière Gauche	Enfoncement	Smart repair

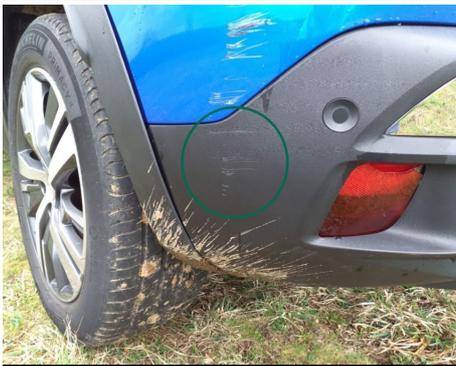
Pare-chocs	Arrière	Rayure	Peinture

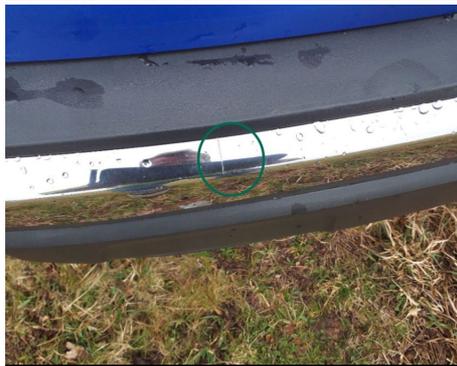
Baguette de pare-chocs	Arrière	Rayure	Echange

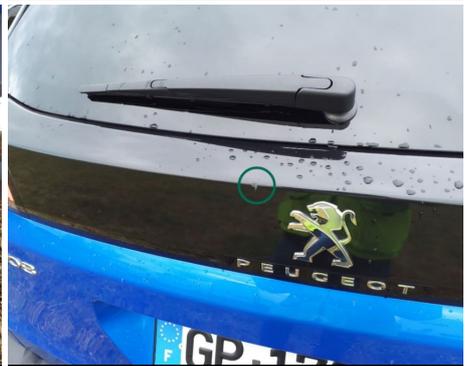
Bandeau de hayon	-	Rayure	Peinture

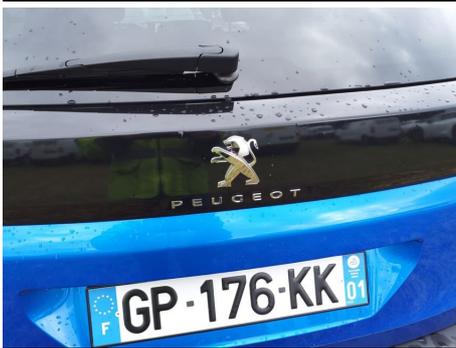
Monogramme de hayon/malle	-	Manquant	Echange

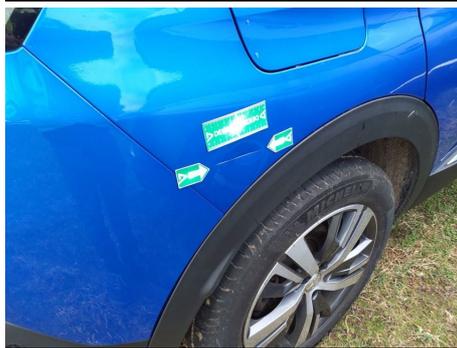
Aile	Arrière Droit	Enfoncement	Réparation

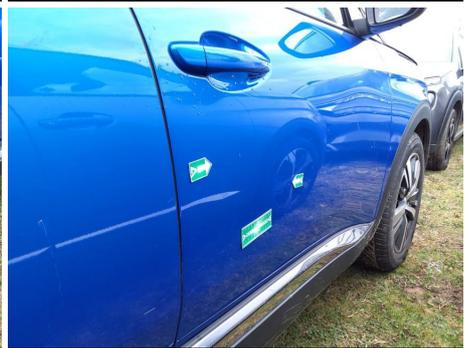
Porte	Arrière Droit	Rayure	Lustrage
Porte	Avant Droit	Enfoncement	Smart repair

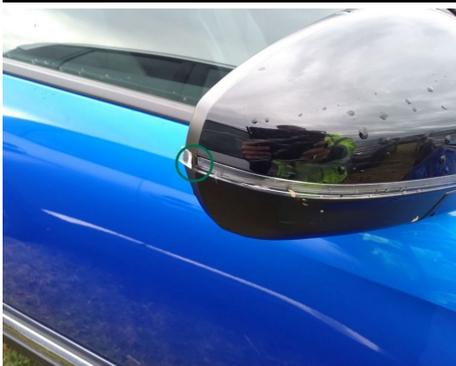
Coquille de rétroviseur	Droit	Rayure	Lustrage
Feu clignotant	Droit	Cassé	Echange
