## Volvo

XC60 B4 197 CH

VIN: YV1UZK5V3R1737959

## Détails de l'inspection

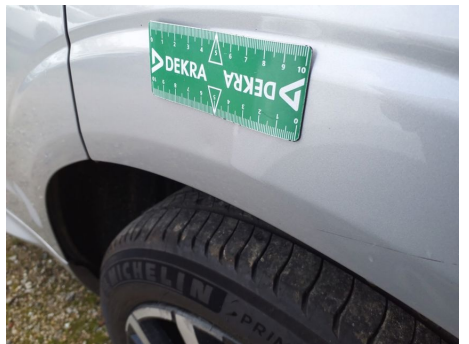
Élément	Position	Dommage	Correction
Aile	Arrière Gauche	Enfoncement	Smart repair

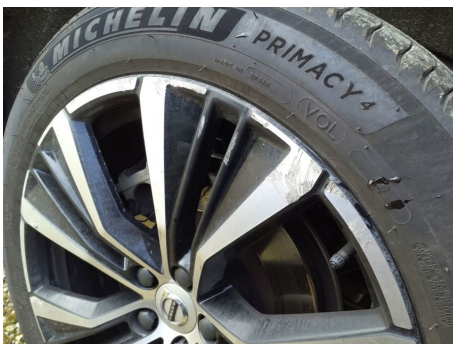
Jante Arrière Gauche

<b>Jante</b> Diamètre Jante/Pneu : 20	Arrière Gauche	Rayure	Réparation

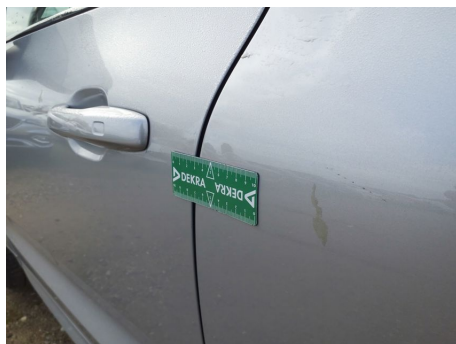
Porte Arrière Gauche

<b>Porte</b>	Arrière Gauche	Enfoncement	Smart repair

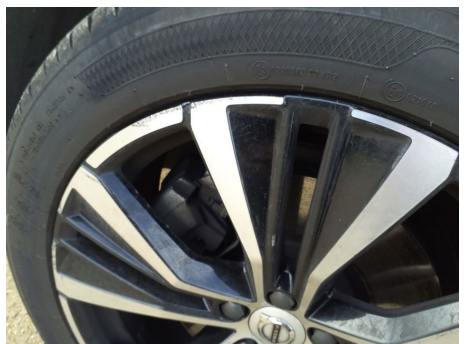
Jante Avant Gauche

<b>Jante</b> Diamètre Jante/Pneu : 20	Avant Gauche	Rayure	Réparation

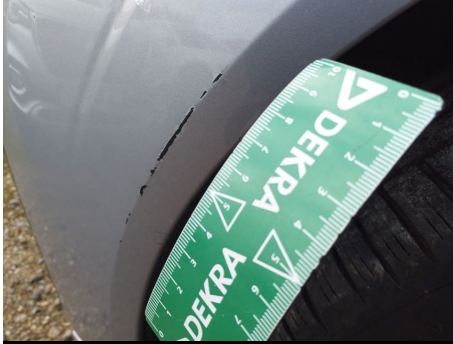
Pare-chocs Avant

<b>Pare-chocs</b>	Avant	Rayure	Peinture

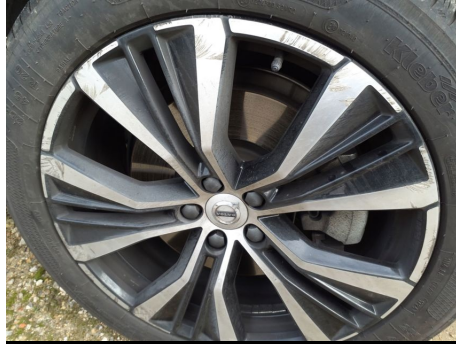
Jante Avant Droit

<b>Jante</b> Diamètre Jante/Pneu : 20	Avant Droit	Rayure	Réparation

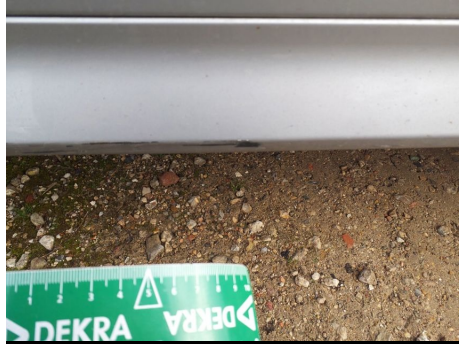
Baguette de porte Avant Droit

<b>Baguette de porte</b>	Avant Droit	Rayure	Peinture

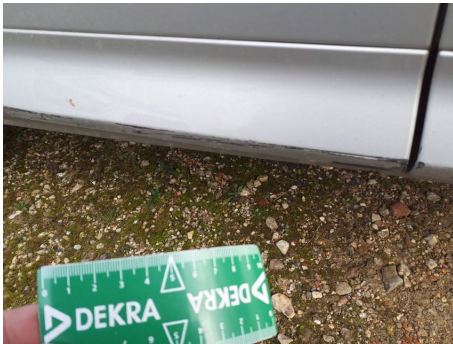
Baguette de porte	Arrière Droit	Rayure	Peinture

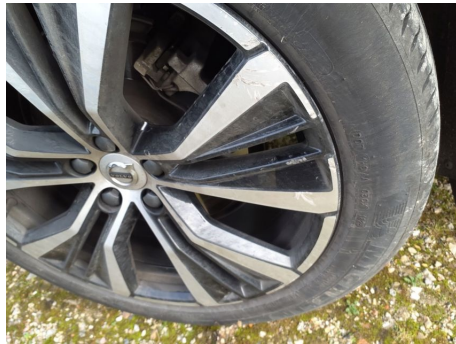
Jante Arrière Droit

Jante Diamètre Jante/Pneu : 20	Arrière Droit	Rayure	Réparation

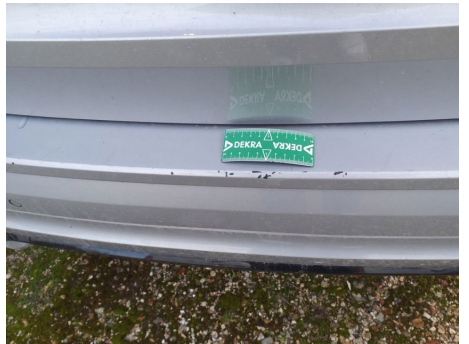
Pare-chocs	Arrière	Rayure	Peinture
