datos del vehículo

Detalles de Inspección

Parque CAMPA CHESTE

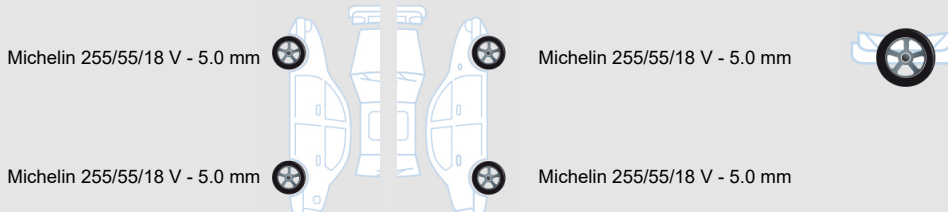
Neumáticos

NeumáticoDI Michelin 255/55/18 V 5.0 Mm
 NeumáticoTD Michelin 255/55/18 V 5.0 Mm
 NeumáticoTI Michelin 255/55/18 V 5.0 Mm
 NeumáticoDD Michelin 255/55/18 V 5.0 Mm
